TECHNICAL ARROW

国宝清水寺で崩壊斜面を復旧

景観に配慮しながら斜面の安全を守る ◆ ジオファイバー工法

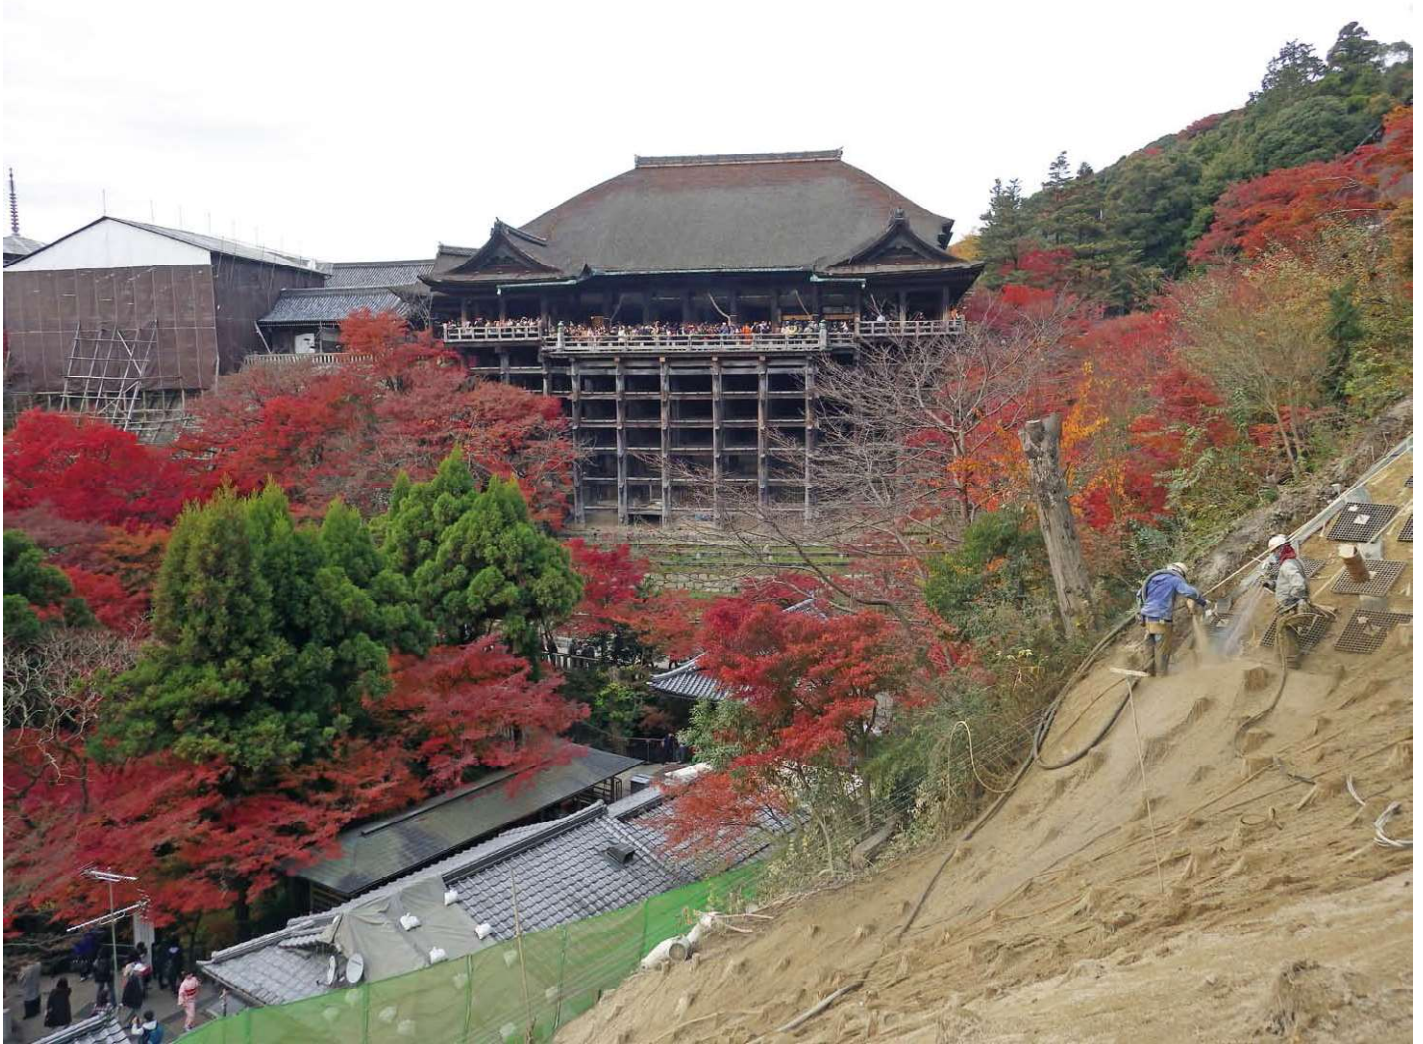
写真-1 連続繊維補強土施工状況

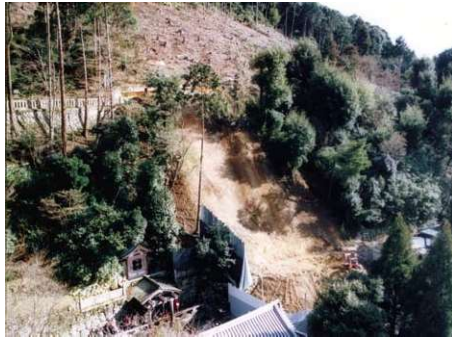
写真-2 平成11年の斜面崩壊

清水寺境内では平成11年にも記録的な豪雨による土砂崩れが発生し（写真-2）、復旧工事が行われている。その際、景観を永年的に保全するためにコンクリート構造物以外での復元が強く求められ、自然環境に配慮した対策工としてジオファイバー工法が採用された（写真-3）。ジオファイバー工法は、地山補強土工と、砂と繊維からなる連続繊維補強土工および植生工を組み合わせ、環境に優しい法面保護工である（図-1、2）。さらに植生遷移や清水寺の四季折々の植生景観に配慮し、多種多様な樹種を自然な配置で植栽した。

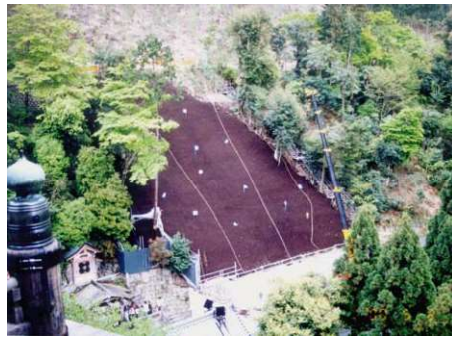
写真-3 ジオファイバー工法により復旧

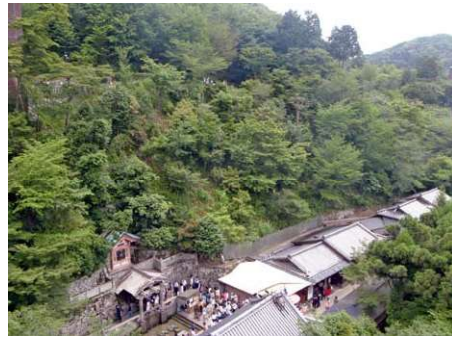
写真-4 見事に緑の斜面に（施工後12年）

には紅葉が楽しめる自然豊かな景観が回復していた（写真-4）。そんな折、大型台風が直撃し、集中豪雨により各所で土砂崩れが発生した。そのうちの1箇所は前回の崩壊斜面と隣接していたが、ジオファイバー工法で復旧した斜面に異常はみられず（写真-5）、災害に強い工法であることが証明された。

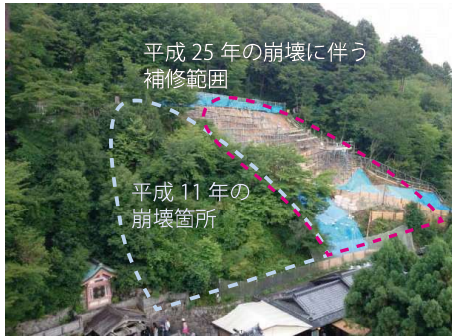
写真-5 ジオファイバー施工状況（平成26年）

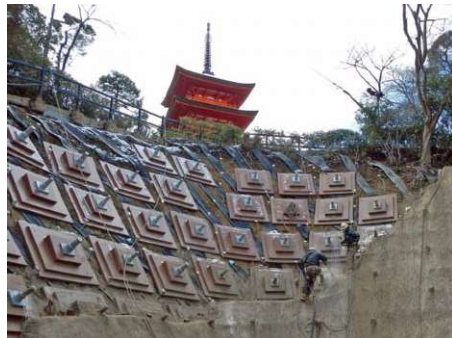
写真-6 子安塔直下斜面での施工状況

そこで、今回の復旧工事でもジオファイバー工法が採用された。長期的に補強効果を保つため、鉄筋挿入工には錆びないステンレス製の鉄筋を使用し、また、子安塔の直下斜面ではグラウンドアンカーを併用した（写真-6）。もちろん、前回と同様に景観を考慮した植栽工も実施している。
