寒冷地向けライニング工法の開発  
課題解決型ライニング工法

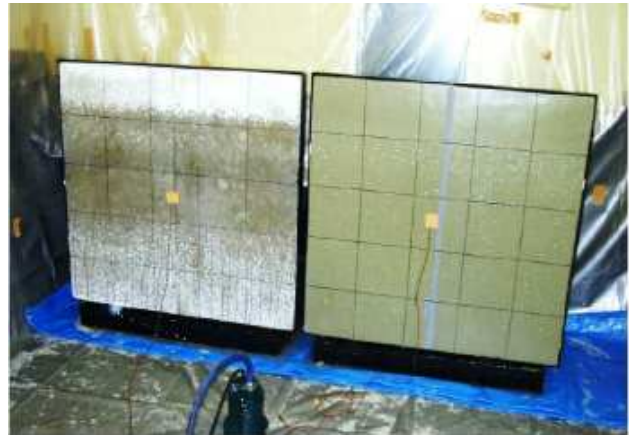
写真3 ミゼロン塗装面の着氷試験  
(写真左がコンクリート面 写真右が塗装面)

コンクリートとライニング被膜の着氷比較試験を、平成20年度、富山大学との共同研究で実施した。コンクリート壁面に対する、飛沫着氷の軽減、着氷初期段階での剥離などを目標に、零下環境に風速を加えた着氷率を研究し、数値化に成功、効果を確認した。(写真3)

氷の付着強さ試験では、ミゼロン面に比べコンクリート面は、5~10倍の付着強さがあることがわかった。

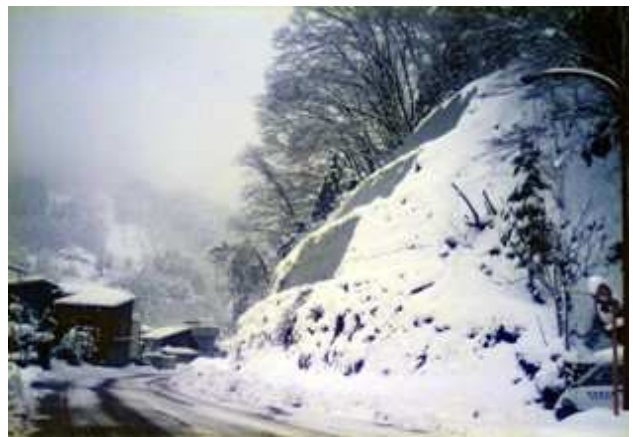
写真4 モルタルのり面の落雪対策  
(グレーの部分が塗装面 周りのモルタル吹付面の雪は落ちていない。)

着雪、雪氷対策事例はその他にも、コンクリートのり面への塗装(写真4)、橋桁構造物(写真5、写真6)など、雪がまとまって落ちると、事故や車体損傷が発生するために、自然落雪を期待して採用がされている。

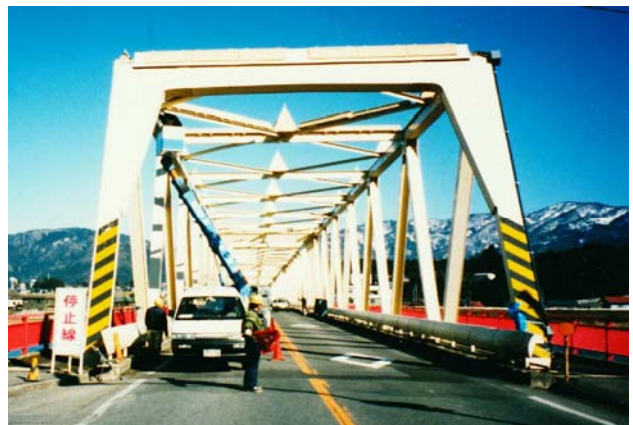
写真5 橋梁トラスの落雪対策

橋梁トラスの落雪対策は、福井県雪対策・建設技術研究所との共同試験で行なった。ミゼロン塗装を施した山形カバーは、角度 45° と 60°、カバー内部に電気ヒーターを装着したものとし、ないもので落雪状況を観察した。

結果、特殊塗装を施した 60° の山形カバーを設置する。部材がクロスする部分は雪が溜まりやすいので、山形カバーを設置し、電気ヒーターを入れる。電気ヒーターは必要最小限の断続運転とすることが有効であることが分かった。

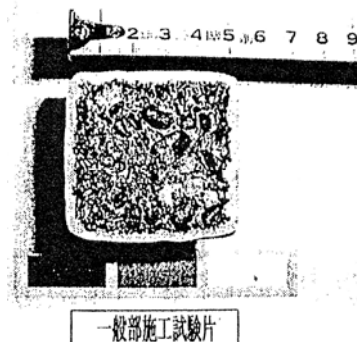
表面塗布試験片 300 サイクル後

未施工試験片 196 サイクル後；崩壊

写真8 凍結融解履歴後の供試体状況

塗膜の表面性状には、凍結融解 300 サイクル後においても塗膜のひび割れはおよそ認められなかった。塗膜とコンクリートとの密着状況は、何ら変化はなかった。

未施工試験片は、劣化が 40 サイクル以降に顕著となり、196 サイクル時には崩壊した。(写真8)
